## Fledermausuntersuchung für die Änderung des Baubebauungsplans „Großkarolinenfeld-Süd“ der Gemeinde Großkarolinenfeld, Landkreis Rosenheim

Stand: 13.06.2025

Gemeinde Großkarolinenfeld  
Karolinenplatz 12  
83109 Großkarolinenfeld

### **Steil Landschaftsplanung**

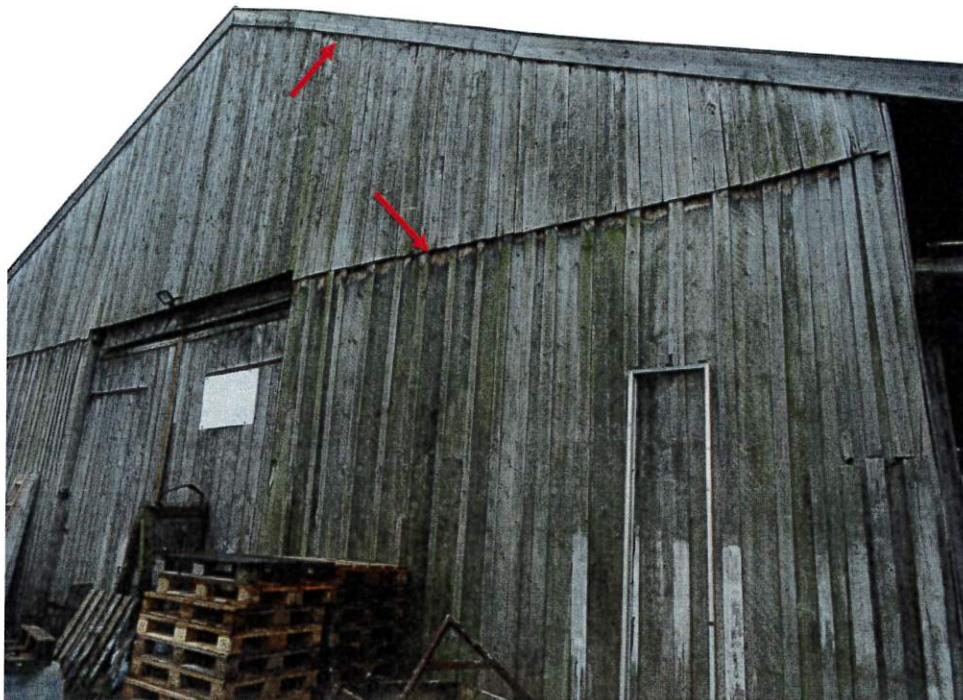
Abbildung 1: Potenzielle Spaltenquartiere für Fledermäuse hinter dem Windbrett und zwischen den überlappenden Brettern (rote Pfeile).

Der Schuppen weist im Außenbereich potenzielles Spaltenquartierpotential für Fledermäuse hinter Windbrettern, zwischen überlappenden Holzbrettern und zwischen Ziegeldach und Holzverkleidung in den Dachüberständen auf. Im Inneren gibt es Versteckmöglichkeiten im Dachgebälk und in Mauerspalten. Einflugmöglichkeiten für Fledermäuse ins Innere des Schuppens sind zahlreich vorhanden, z. B. zwischen den Brettern der Seitenwände.

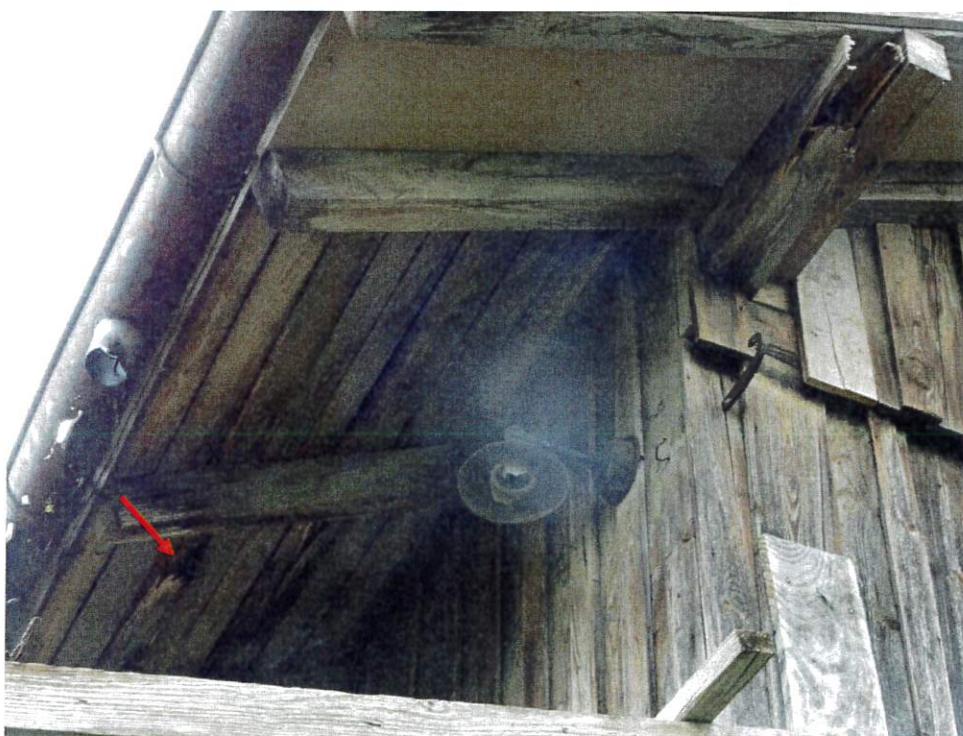
Abbildung 2: Potenzielle Spaltenquartiere für Fledermäuse zwischen Ziegeldach und Holzverkleidung in den Dachüberständen.

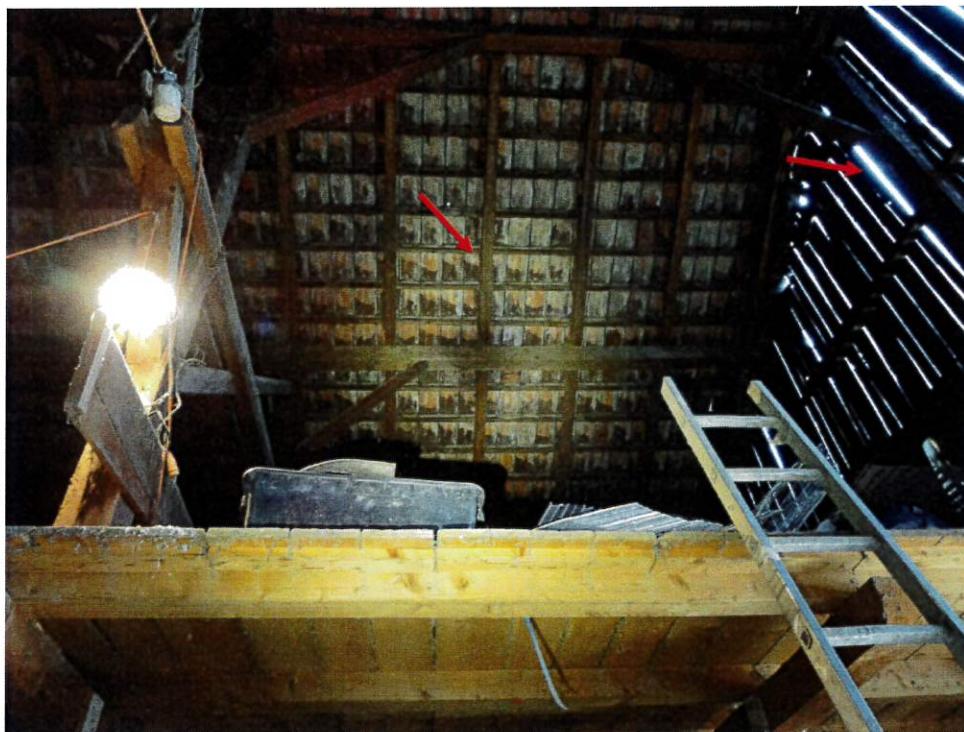
Abbildung 3: Versteckmöglichkeiten für Fledermäuse z. B. hinter den Dachbalken und Einflugmöglichkeiten zwischen den Brettern der Seitenwände (rote Pfeile).

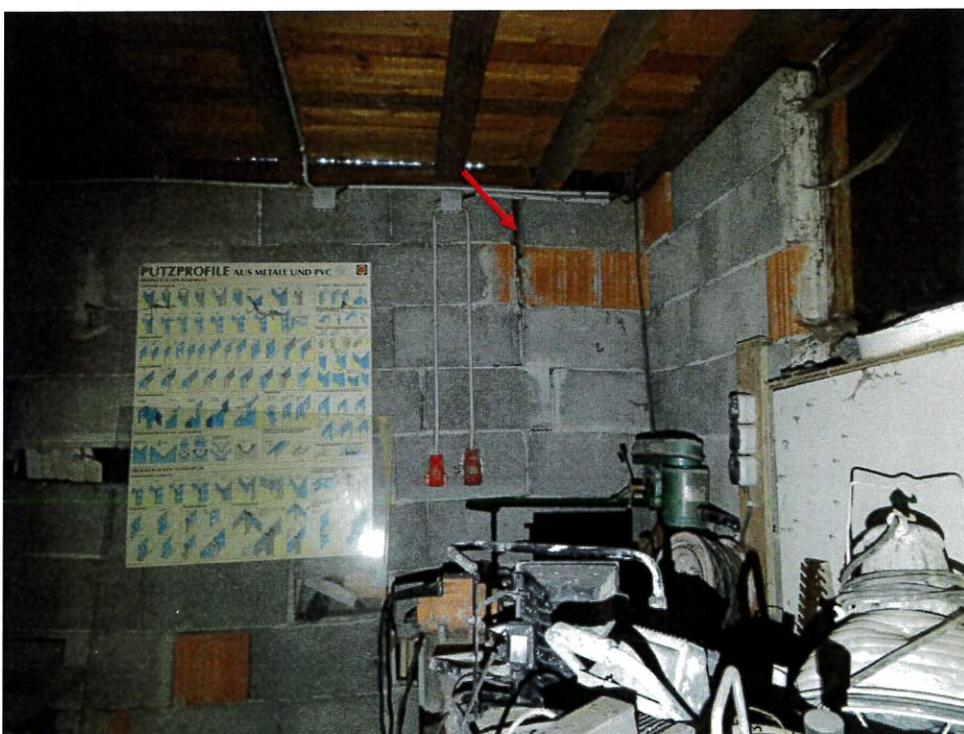
Abbildung 4: Potenzielle Spaltenquartiere für Fledermäuse in Mauerspalten (roter Pfeil).

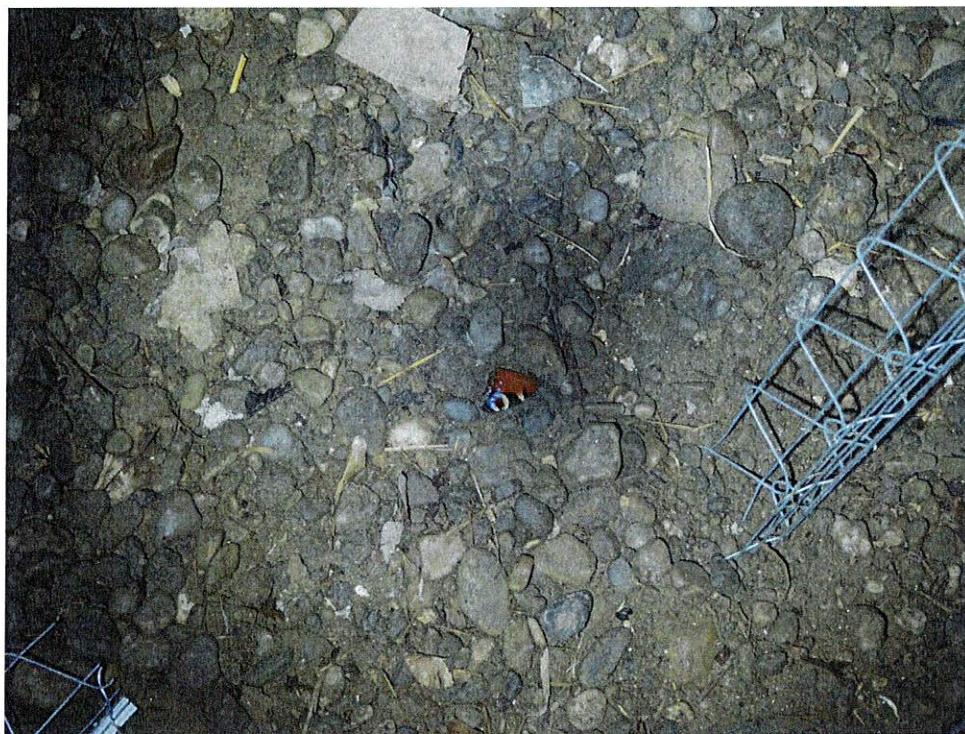
Hinweise auf Fledermausquartiere in oder an dem untersuchten Gebäude wurden im Rahmen der beiden Begehungen nicht gefunden. Es wurden weder übertagende noch ein- bzw. ausfliegende Fledermäuse gesichtet, auch waren keine Spuren einer ehemaligen oder aktuellen Besiedlung erkennbar. Lediglich drei Flügel eines Tagpfauenauge (*Agelaius io*) fanden sich bei der Gebäudebegehung am 25.04.2025 am Boden des Schuppens, was darauf hindeuten könnte, dass der Schuppen von einem Langohr als Fraßplatz genutzt worden ist. Bei der Ausflugsbeobachtung am 17.05.2025 wurden Fledermäuse weder gehört noch gesehen, es gelangen keine Rufaufnahmen.

Abbildung 5: Flügel eines Tagpfauenauges am Boden des Schuppens, der auf einen Fraßplatz von Langohren hindeuten könnte.
